# 屏鵝公路太陽能光電發電廠開發計畫 營運監測計畫工作(2 年 8 次)

## 監測總報告

委辦單位：合豐能源股份有限公司

執行單位：廷晉工程技術顧問有限公司

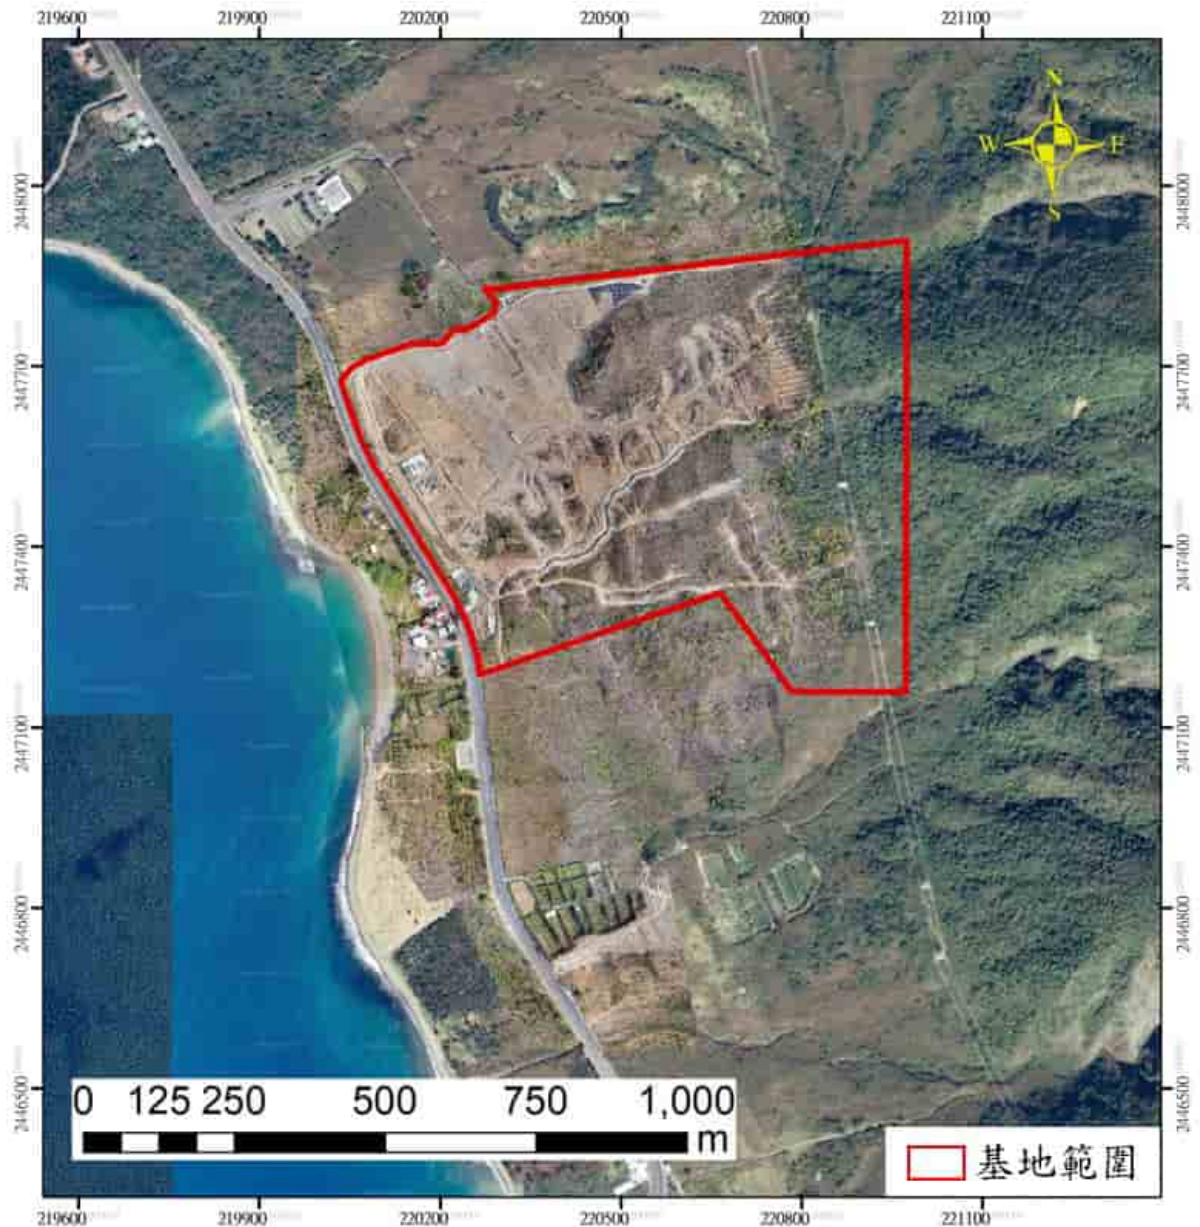
圖1 基地範圍

本計畫地點位於獅子鄉古道段 3-1、3-9、3-10、3-17(地號)、車城鄉海口段 85、85-6、85-8(地號)，屏鵝公路 10.5K 路段之北側之範圍，基地位置與範圍如圖 1 所示，由於建設光電廠，施工期間可能對於既有電塔設施會造成影響，故乃對此基地內電塔進行觀察及監測。

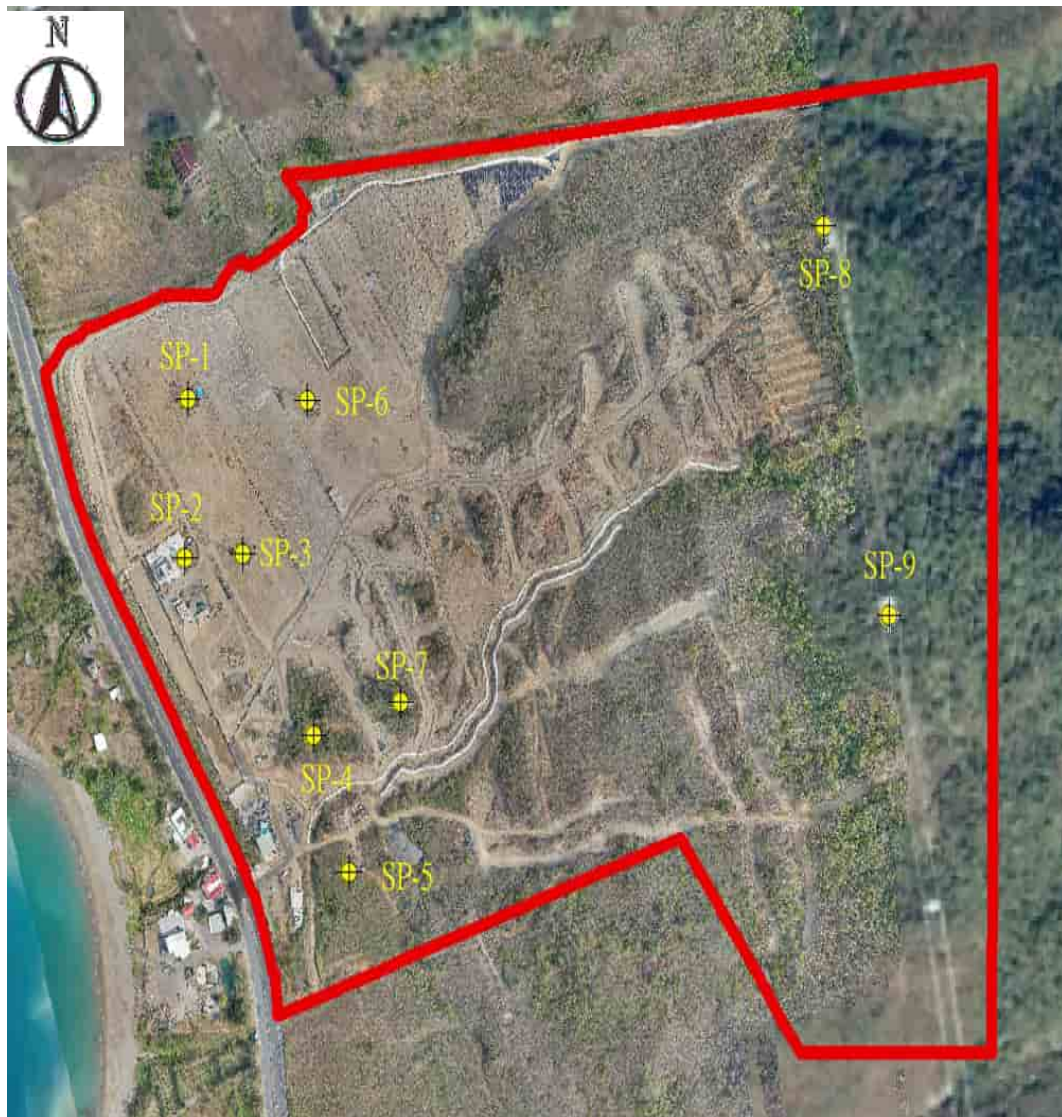
圖23光電廠高壓電塔位置圖

光電廠之高壓電塔(共 9 處)位置圖如圖 5，本計畫將會對於工程進行逐月的觀測，觀察現場施工是否對於個位置之高壓電塔造成影響，其中 SP-1 至 SP-7 七支高壓電塔位於光電板架設區域內，且此地區為地下 10m 皆為堆積層，光電板架設時會進行地基支鑽設，可能對於現地支地表土造成影響，導致高壓電塔有變位之可能；SP-8 及 SP-9 位於本基地高程較高處(約 150m 處)，雖此二處離光電板架設區較遠，但也不排除會受到基地施工影響，本計畫將會進行地表移動樁之觀察及研判。
